**Dokumentacja badań konserwatorskich
wraz z programem prac konserwatorskich
kościół p.w. Św. w Srokowie**

Srokowo, luty 2024 r.

Profil Art
Dyplomowany Konserwator Dziel Sztuki
mgr Piotr Supryn
ul. Dubiskiego 19, 10-752 Olsztyn

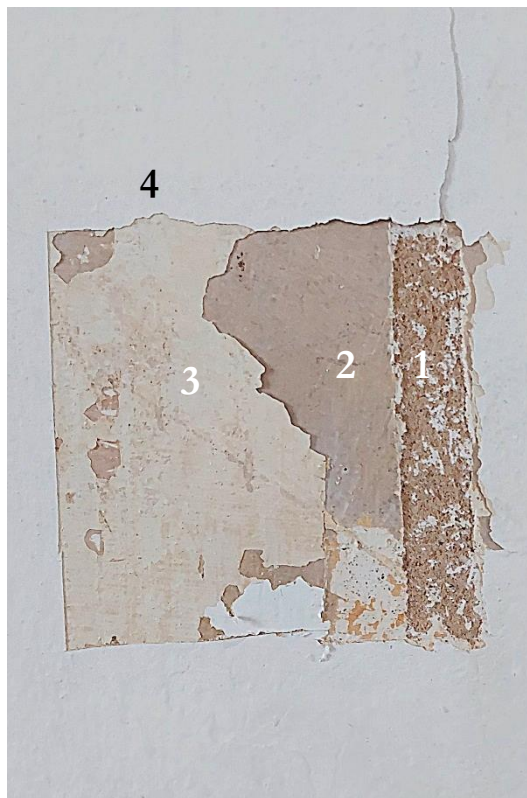
Fot. 9 Odkrywka wykonana na ścianie prezbiterium, na lewo od ołtarza. 1. Tynk, 2. Farba brązowa, 3. Farba jasnobrązowa, 4 farba biała.

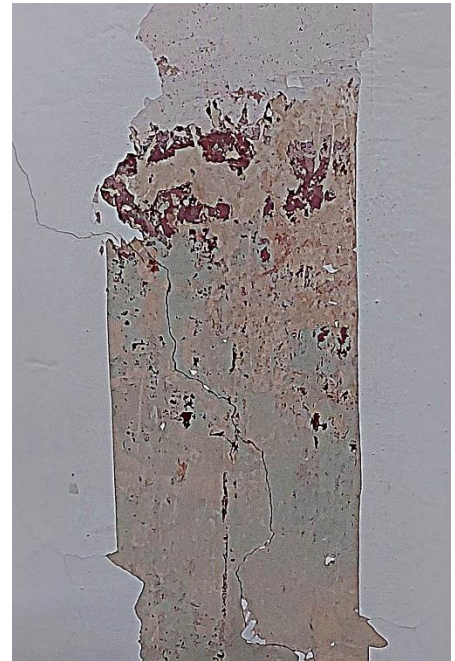
Fot. 11 Odkrywka na lamperii. Początkowo, tak jak kroksztyny, pomalowana była na kolor ciemnoczerwony. Później pomalowano ją na jasnożółty, jasnosedynowy i na końcu na biały.

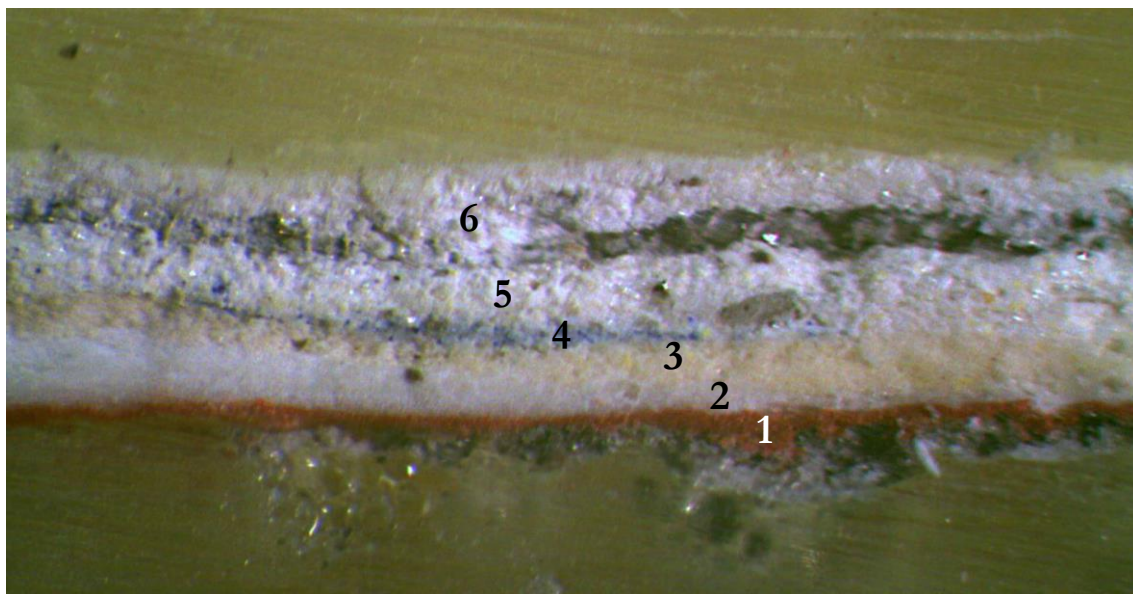
Fot. 12 Przekrój próbki 1. Najwcześniejszą warstwą, bezpośrednio na oryginalnym tynku jest ciemno czerwona (cegłana), 2. biała, 3. jasno żółta, 4. błękitna, 5. biała, 6. biała

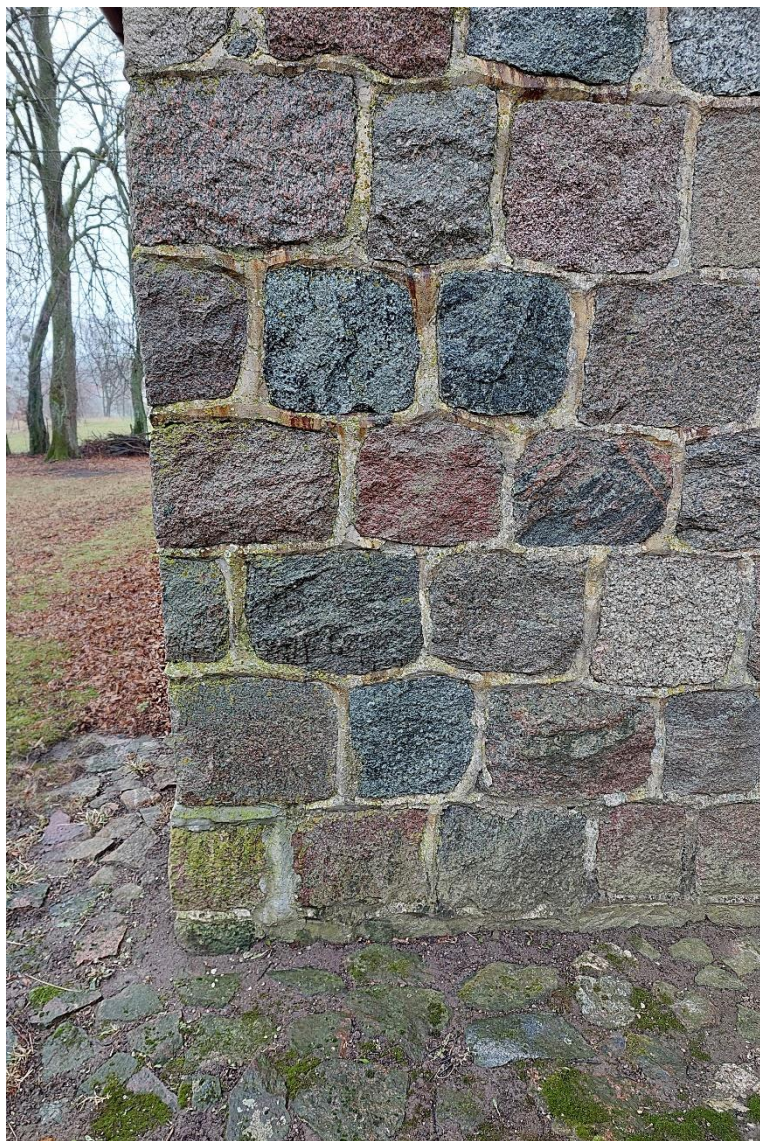
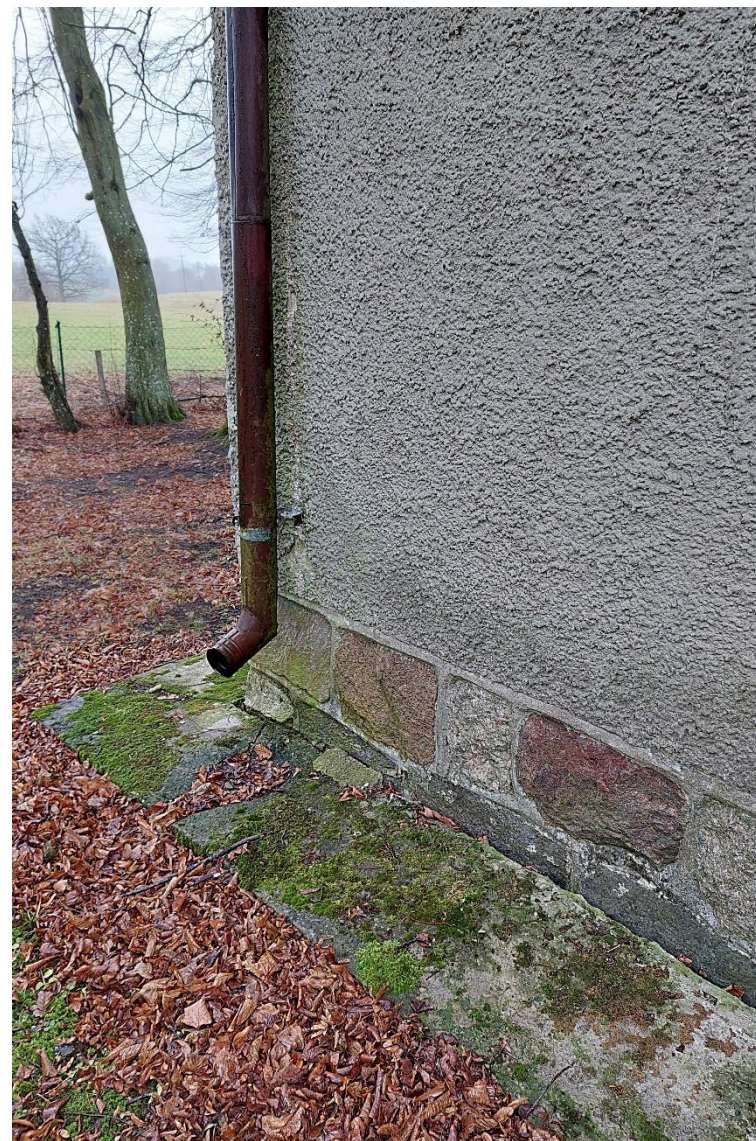
Na zewnątrz mury w wielu miejscach porastają glonami i grzybami. Część spoin jest uszkodzona, spękana. Niektóre z nich były już uzupełniane, ale prace te wykonano bardzo niedbale i nieestetycznie. W złym stanie jest pokrycie dachu. Dachówki są stare, wypaczone. Część z nich ma drobne ubytki i pęknięcia. Wszystkie są brudne i porastają glonami, mchem i porostami. Prawdopodobnie deskowanie dachu i więźba dachowa są zawilgocone i nadają się do dezynfekcji, a nawet częściowej wymiany.

Fot. 19, 20 Mury oraz kamienno – betonową opaskę wokół kościoła miejscowo porastają glony i mchy.

Mury na zewnątrz zaleca się zdezynfekować i oczyścić z glonów, mchów i nawarstwień. Kolejnym etapem prac powinno być uzupełnianie ubytków w tynku i spoinach. Należy zwrócić uwagę na dobór zapraw do uzupełniania. Powinny to być zaprawy imitujące te dawne.

1. Dezynfekcja powierzchni, na których stwierdzono przed przystąpieniem do prac lub w trakcie ich prowadzenia, wzrost mikroorganizmów preparatem grzybo- i glonobójczym. Preventol R-80, do oczyszczania z porostów i glonów, stosowany w stężeniu 1% lub Sto Prim Fungal firmy Sto Ispo lub Algicid Plus firmy Keim, lub Altax i Boramon. Dezynfekcja i mycie wodą o zwiększonym ciśnieniu strefy przyziemnej ścian kościoła – kamiennego cokołu i przypór i innych powierzchni kamiennych. Płynny preparat grzybobójczy np. można nanieść na powierzchnię muru pędzlem lub poprzez natrysk – zraszaczem.

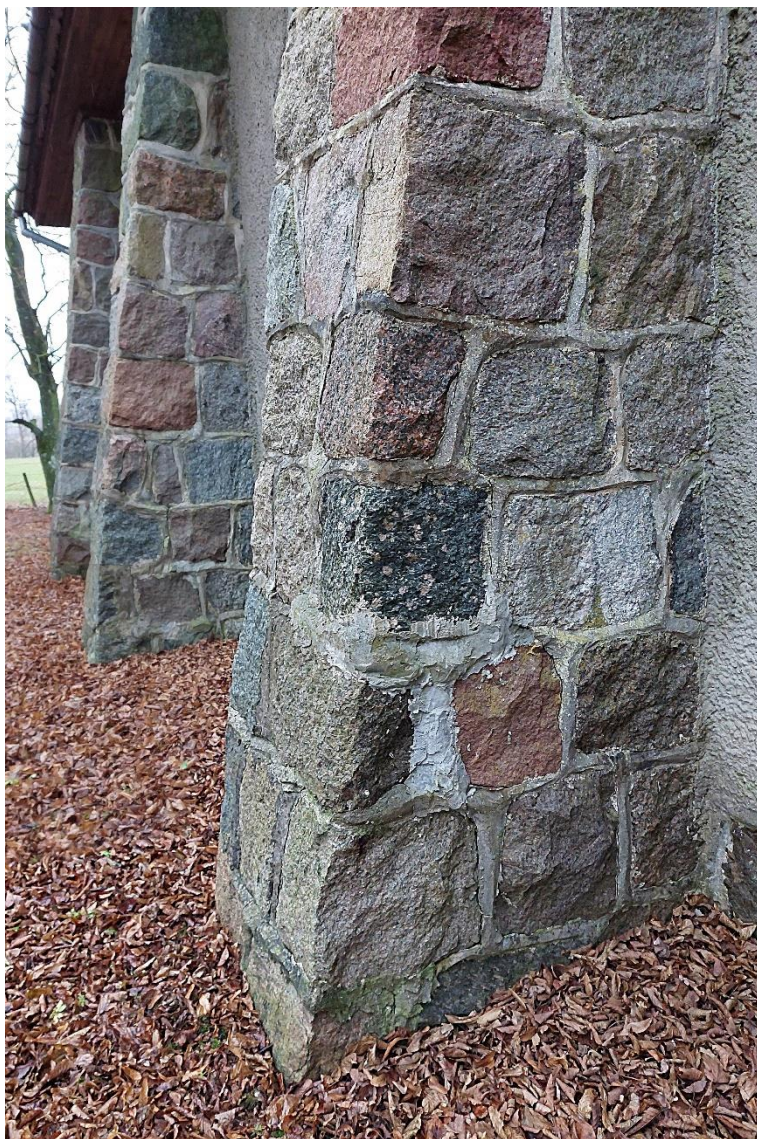
Fot. 21 Niektóre uzupełnienia ubytków spoin wykonano niefachowo. Zaprawa wyróżnia się kolorem, fakturą i bardzo niechlujnym modelowaniem.

4. Wymiana zniszczonych obróbek blacharskich. Blacha tytanowo-cynkowa lub cynkowa.
5. Wykucie nieestetycznych, wtórnych spoin i uzupełnień wykonanych z niskoporowatej zaprawy cementowej.

8. Uzupełnienie spoinowania w różnych miejscach ceglanego muru odpowiednio dobraną zaprawą, np Optosan TrassFuge, Hufgard Optolith Bauprodukte Polska Sp. z o.o.

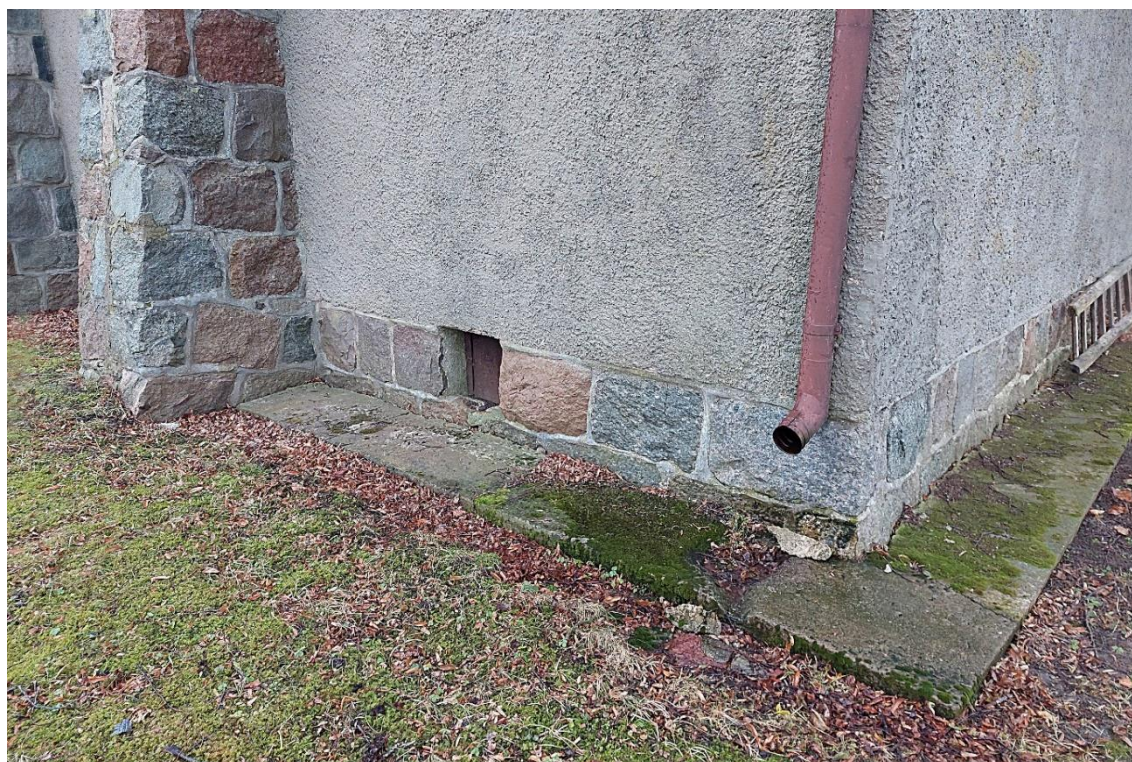
Tynk na zewnątrz jest brudny, z niewielkimi ubytkami. Wokół kościoła wykonana została opaska kamienna, która niczemu nie służy, a utrudnia odparowywanie wody z gruntu. Chodnik prowadzący od furtki do wejścia jest nierówny, ułożony w przypadkowy sposób z tłuczonego kamienia.

Fot. 22 Przez brak korytek odprowadzających wodę opadową i odpowiedniego wyprofilowania terenu, wilgoć długotrwale utrzymuje się przy murach obwodowych co sprzyja rozwojowi mchów i glonów.

Rozebrać kamienną opaskę wokół świątyni i zastąpić ją opaską żwirową. Wykonać odpływy wody opadowej wypływającej z rur spustowych. Kamień wykorzystać do wyłożenia nowego chodnika doprowadzającego do kościoła. Uzupełnić ubytki w podeści i stopniach przed wejściem.

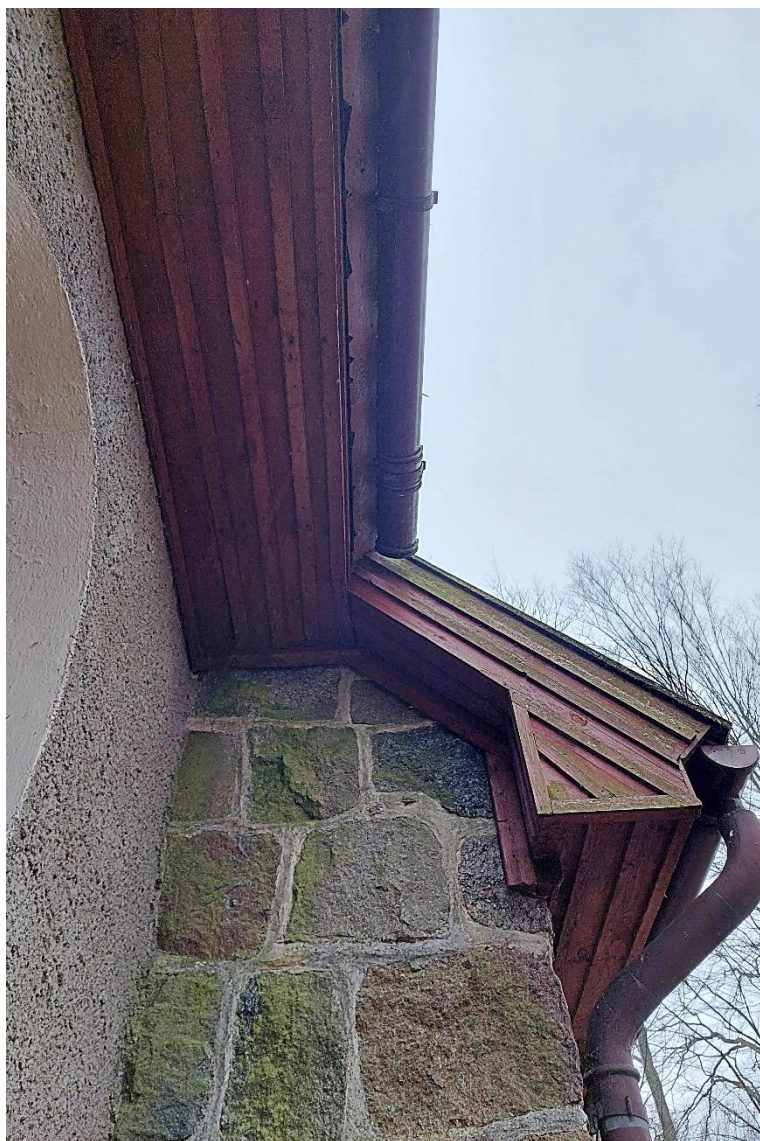
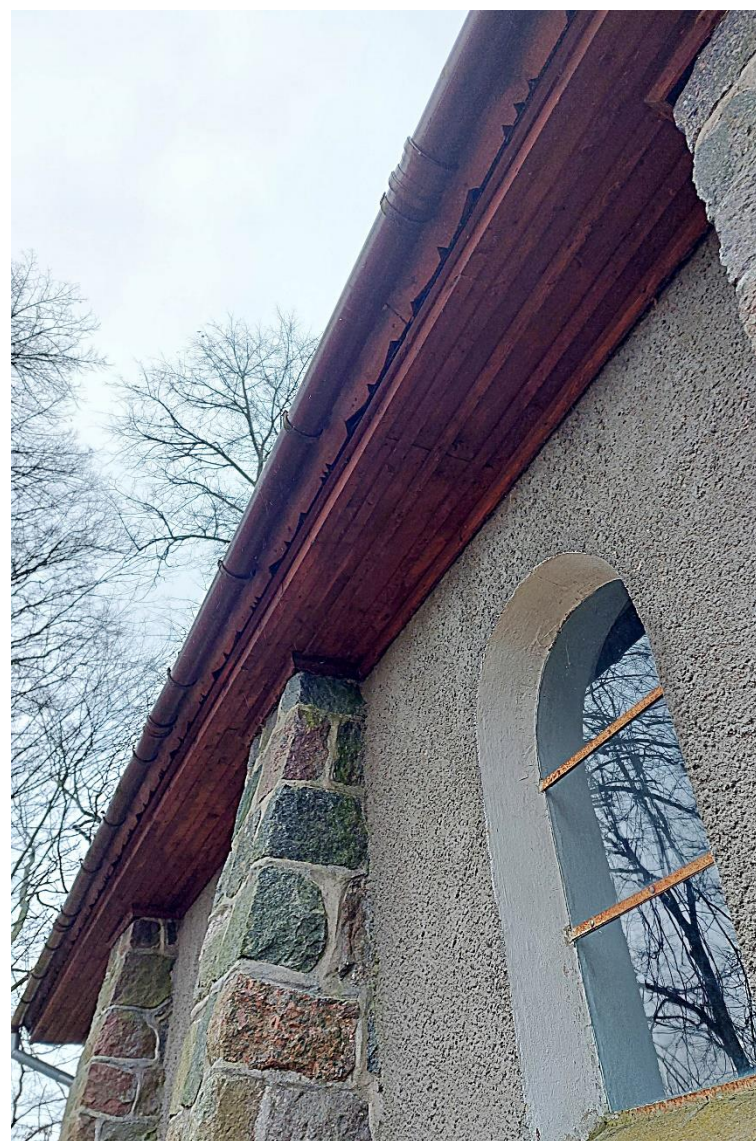
Fot. 23, 24

Okapy poddachowe wymagają oczyszczenia i zabezpieczenia antykorozyjnego drewna.

6. Konserwacja drewnianego okapu dachu.
7. Szycie pękniętego muru wewnątrz kościoła. Skucie tynku, wykonanie bruzd, Wklejenie prętów ze stali nierdzewnej np. w systemie Helifix.

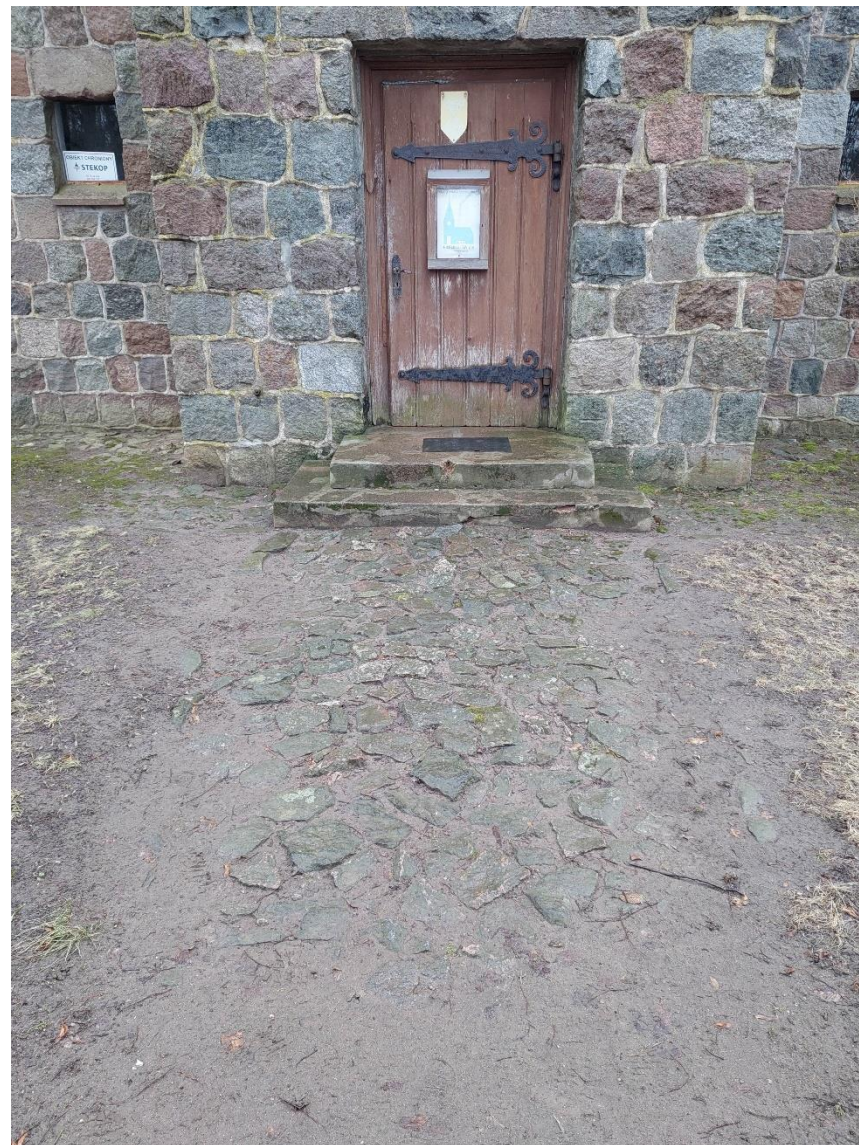
Fot. 26 Dojście do wejścia należy powtórnie wybrukować kamieniem wykorzystanym z opasek.

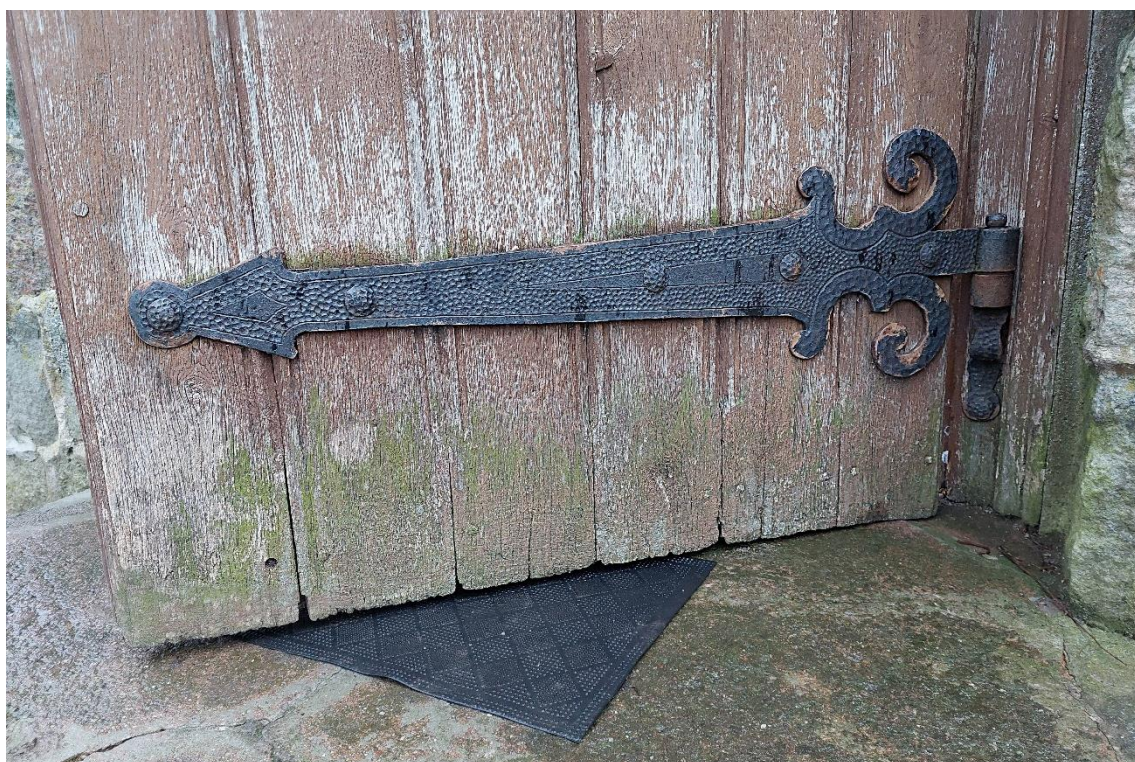
Fot. 30 Dolne odcinki desek są zniszczone przez brak zabiegów profilaktycznych.

14. Konserwacja drewnianych okien. Oczyszczenie ze starych warstw malarskich, uzupełnienie robnych ubytków metodą flekowania, impregnacja środkiem na bazie oleju lnianego, malowanie farbą alkidową lub olejną w kolorze zielonym.
15. Konserwacja stolarki drzwiowej. Usunięcie z powierzchni drewna resztek starych powłok lakierniczych metodą delikatnego przeszlifowania papierem ściernym, Podczas oczyszczania drewno nie powinno ulegać uszkodzeniom. Flekowanie takim samym drewnem lub uzupełnianie mniejszych ubytków i pęknięć kitami na bazie dobrej jakości żywicy epoksydowej, poliestrowej lub poliestrowo-styrenowej, a następnie wyszlifowanie papierem ściernym. Bejcowanie drewna w odpowiednio dobranym kolorze, a następnie do wykończeniowego malowania zastosować lakier dający bezbarwną powłokę matową.

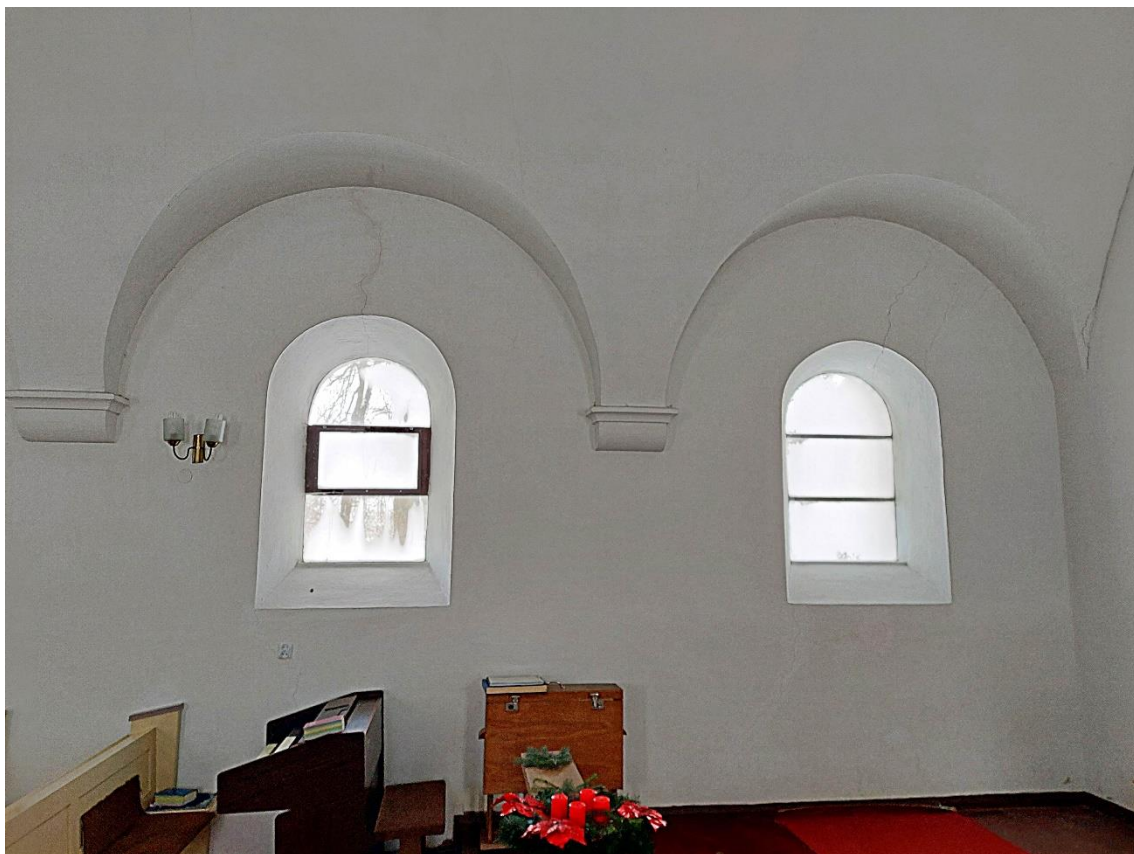
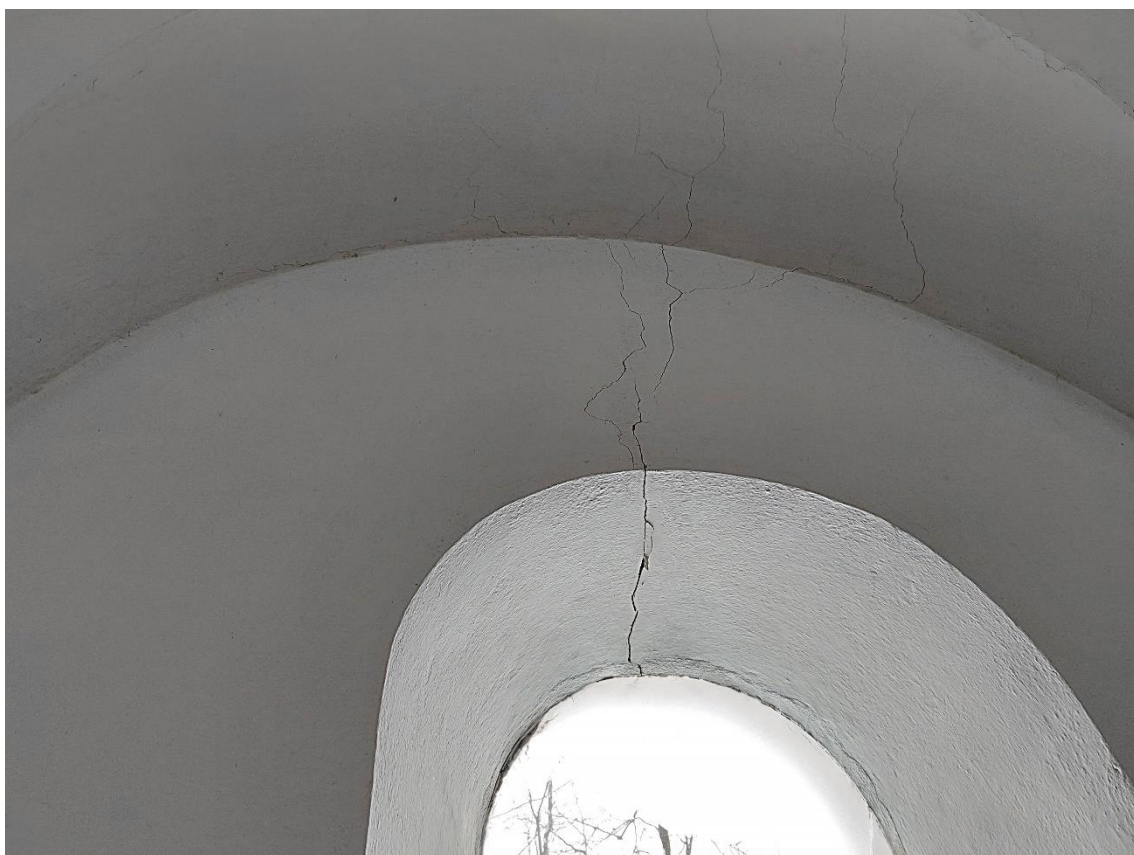
Kościół zachowany jest ogólnie w dość dobrym stanie, jednak wymaga wielu napraw i konserwacji. Najpoważniejsze z uszkodzeń to głębokie, pionowe pęknięcia murów jakie występują od wewnątrz, nad otworami okiennymi. Takie pęknięcia wskazują, że nastąpiło istotne osłabienie murów. Drugim, bardzo istotnym uszkodzeniem jest brak oryginalnych okien, które wypełnione były witrażami. Niewielkie resztki porozbijanych witraży składowane są w kruchcie. Są to powyginane i porozrywane fragmenty oryginalnej dekoracji. Pozostałe okna również wymagają konserwacji lub wymiany. Okna zwieńczone łukiem, jak też dwa okna prostokątne od strony zachodniej to okna metalowe. Wewnątrz wieży tynk jest bardzo zniszczony, z dużymi ubytkami. Konserwacji wymaga stalowa konstrukcja, na której wisi dzwon, a sam dzwon wymaga działań profilaktycznych.

Fot. 35, 36 Nad otworami okiennymi pojawiły się głębokie pęknięcia murów.

Należy dążyć do jak najwierniejszego odtworzenia pierwotnego wyglądu kościoła. Zaleca się tzw szycie muru i ewentualne przemurowanie w miejscach głębokich pęknięć (nad otworami okiennymi). Pokrycie dachu wymienić w całości na dachówkę esówkę o takim samym wyglądzie, tzn wielkości, kształtu i koloru. Zaleca się poddać konserwacji historyczne witraże i w miarę możliwości odtworzyć ich brakujące elementy. Poddać konserwacji drzwi główne wraz z okuciami. Uzupełnić ubytki w tynkach i spoinach. Tynk na zewnątrz powinien być nakrapiany i niemalowany. Oczyszczyć z produktów korozji i zabezpieczyć dzwon i konstrukcję, na której wisi.

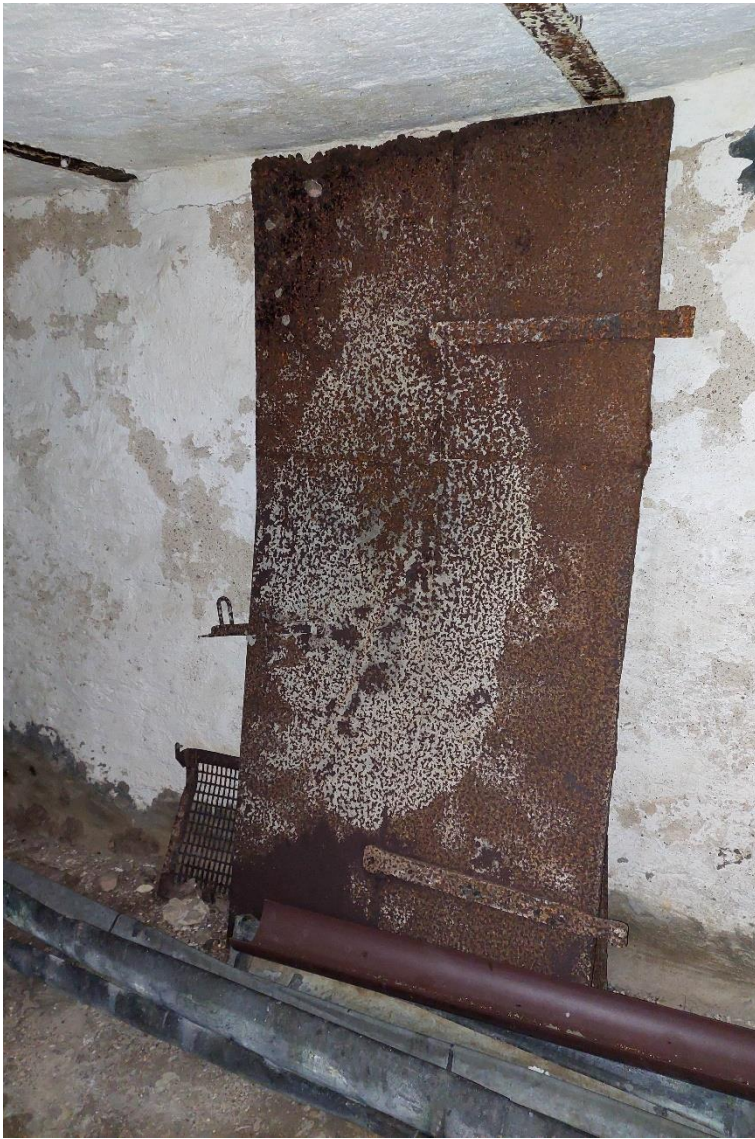
Fot.45, 46 W krypcie przechowywane są bardzo skorodowane, blaszane drzwi (nie wiadomo gdzie były pierwotnie) i porozbijane resztki witraży.
