**Dokumentacja badań konserwatorskich
wraz z programem prac konserwatorskich
kościół p.w. Św. w Srokowie
ANEKS**

1. Identyfikacja obiektu.

W wyniku zaleceń Warmińsko-Mazurskiego UWKZ, 26 kwietnia 2024 wykonano ponowne oględziny kościoła, które miały wykazać jak pierwotnie wykończone były drewniane powierzchnie drzwi głównych i okap poddachowy. Czy konsole lunet były ceglano-czerwone, oraz czy na lamperkach wnętrza kościoła znajdują się jakieś dekoracje malarskie? Poniżej zamieszczono dokumentację dodatkowo wykonanych odkrywek wraz z oceną i wnioskami.

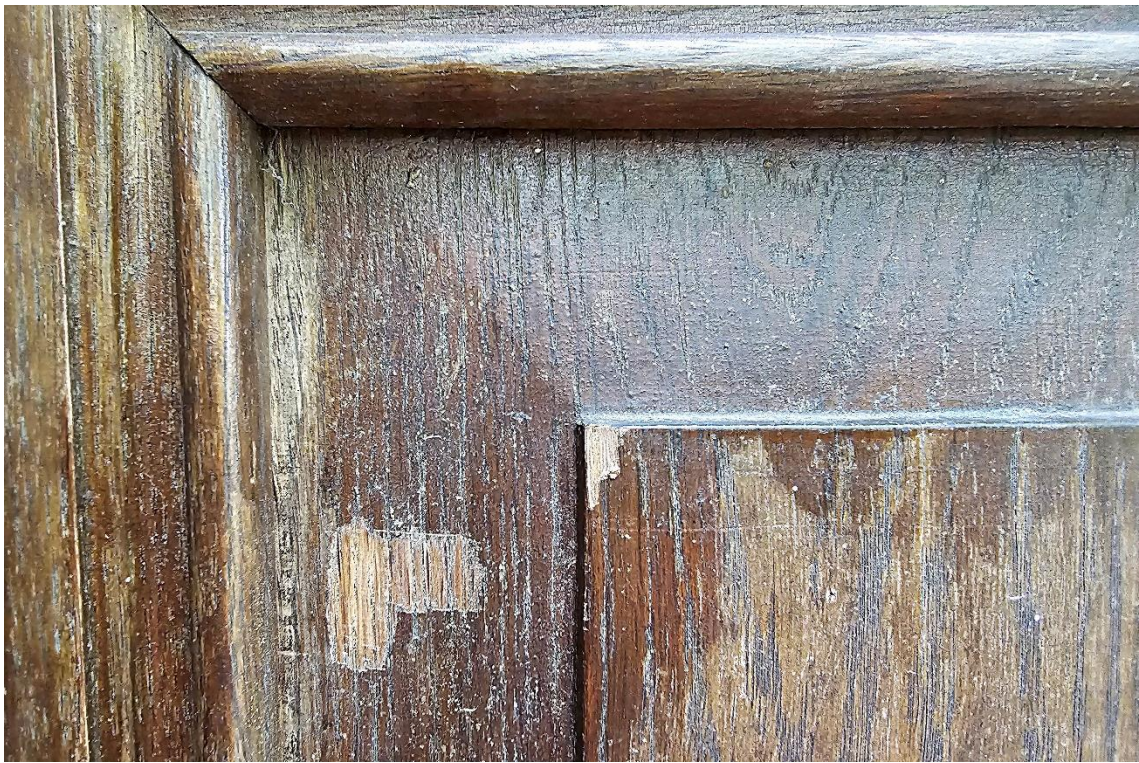
Fot. 1 Fragment drzwi głównych od strony wewnętrznej. Drewno zachowało się w bardzo dobrym stanie. Odkrywka wykazała, że pokryto je warstwą bejcy i lakieru.

Drzwi główne oryginalnie były lekko bejcowane i lakierowane bezbarwnym lakierem. Tak wykończone są obecnie od strony wewnętrznej. Drewniany okap poddachowy początkowo zabezpieczony był farbą olejną w kolorze sieni o symbolu **NCS S 4050 – Y70R**.

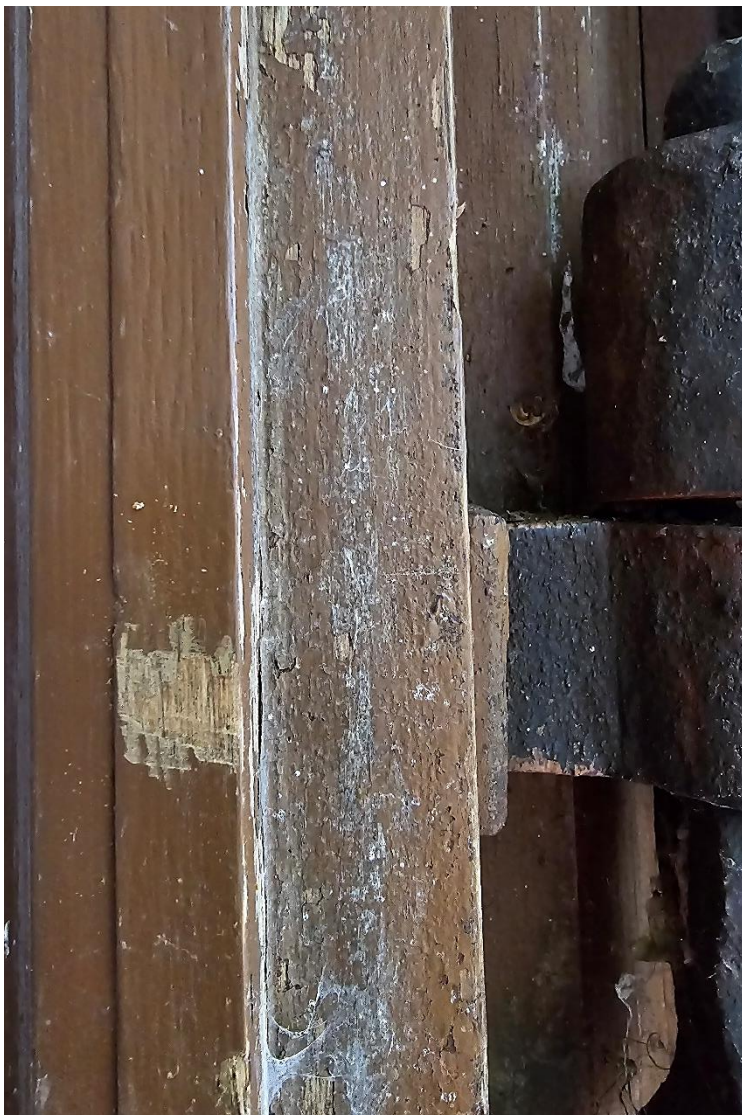
Fot. 2 Fragment futryny drzwi głównych. Wykonano odkrywkę. Ujawniono, że drewno zostało pomalowane wtórnie farbą olejną w kolorze ugrowym. Oryginalnie było lakierowane jak na drzwiach.

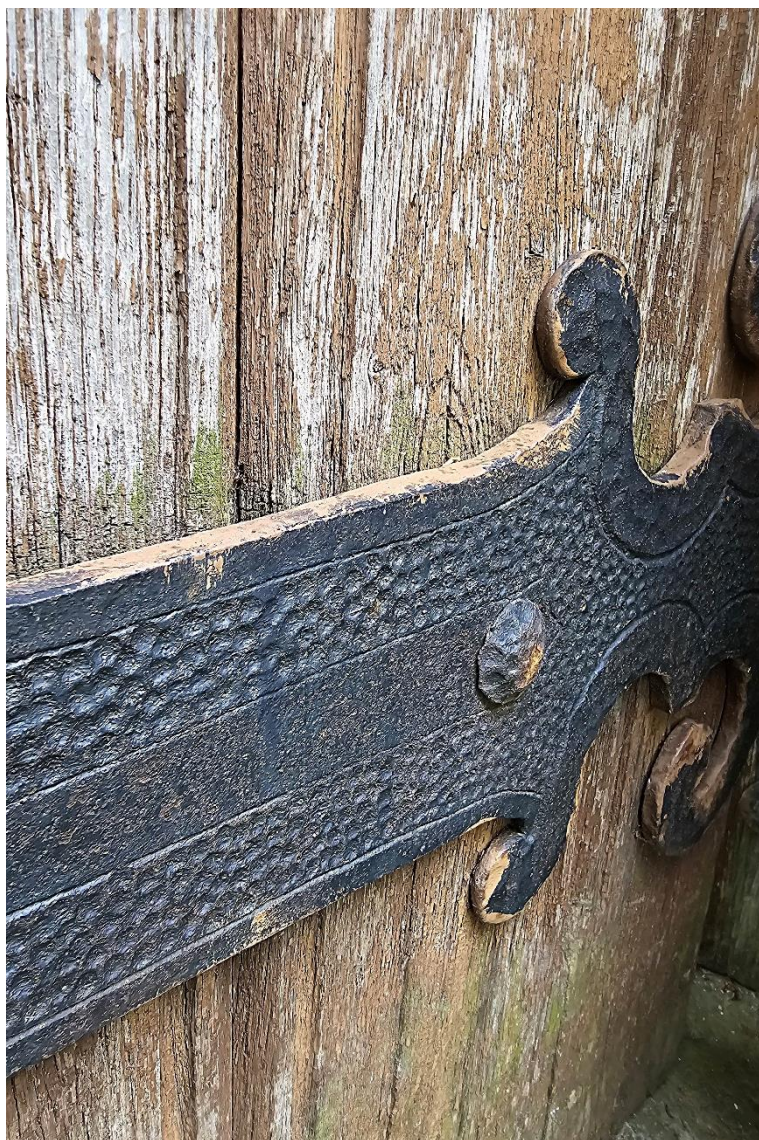
Fot. 3 Fragment zawiasu pasowego od zewnętrznej strony drzwi głównych. Drewno jest bardzo zniszczone, szare i suche, zaatakowane przez grzyby i glony. Widać liczne drobne pęknięcia – efekt rozwarstwiania się wzdłuż włókien. Z powierzchni złuszcza się farba, którą wymalowano drzwi od zewnątrz. Na krawędziach zawiasu pozostały resztki zaschniętej farby. To dowód na jej wtórność. Oryginalnie drzwi na zewnątrz musiały być wykonane tak samo jak od środka, czyli bejcowane i malowane półmatowym lakierem.

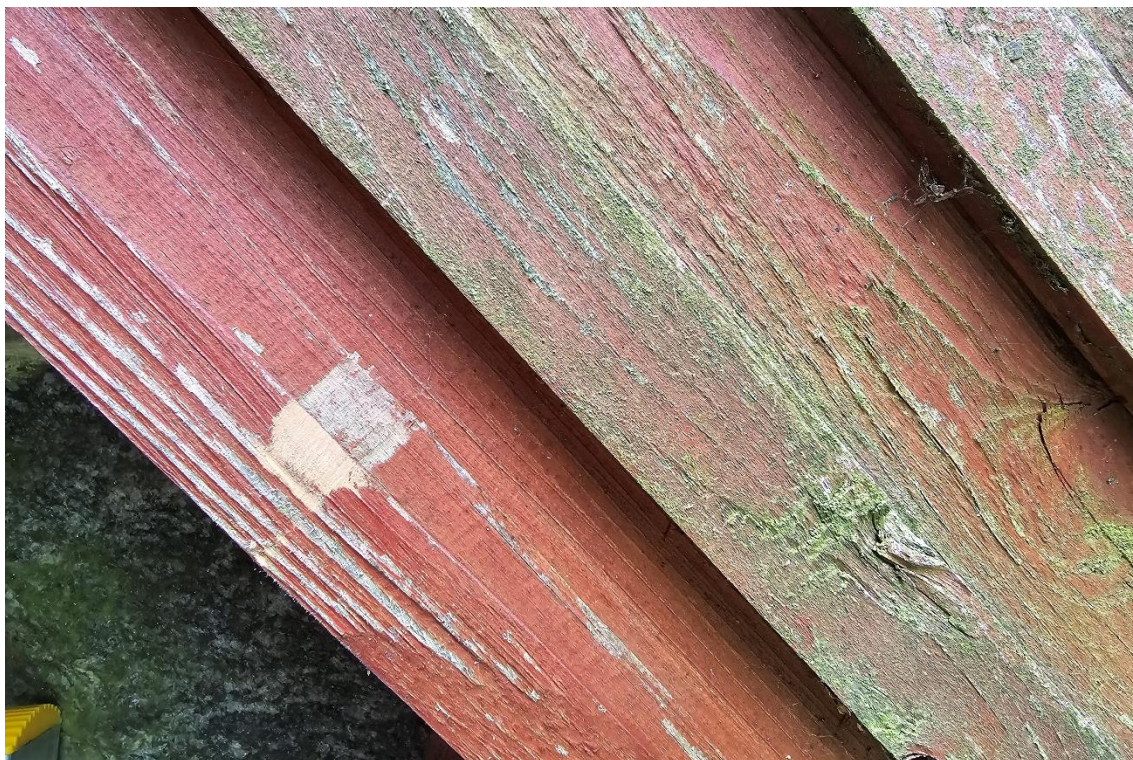
Fot. 4 Fragment deskowania okapu poddachowego. Część desek wymalowana jest farbą kryjącą (olejną) w kolorze czerwonym, która złuszcza się i odsłania korodujące drewno. Najprawdopodobniej jest to pozostałość oryginalnego wykończenia.

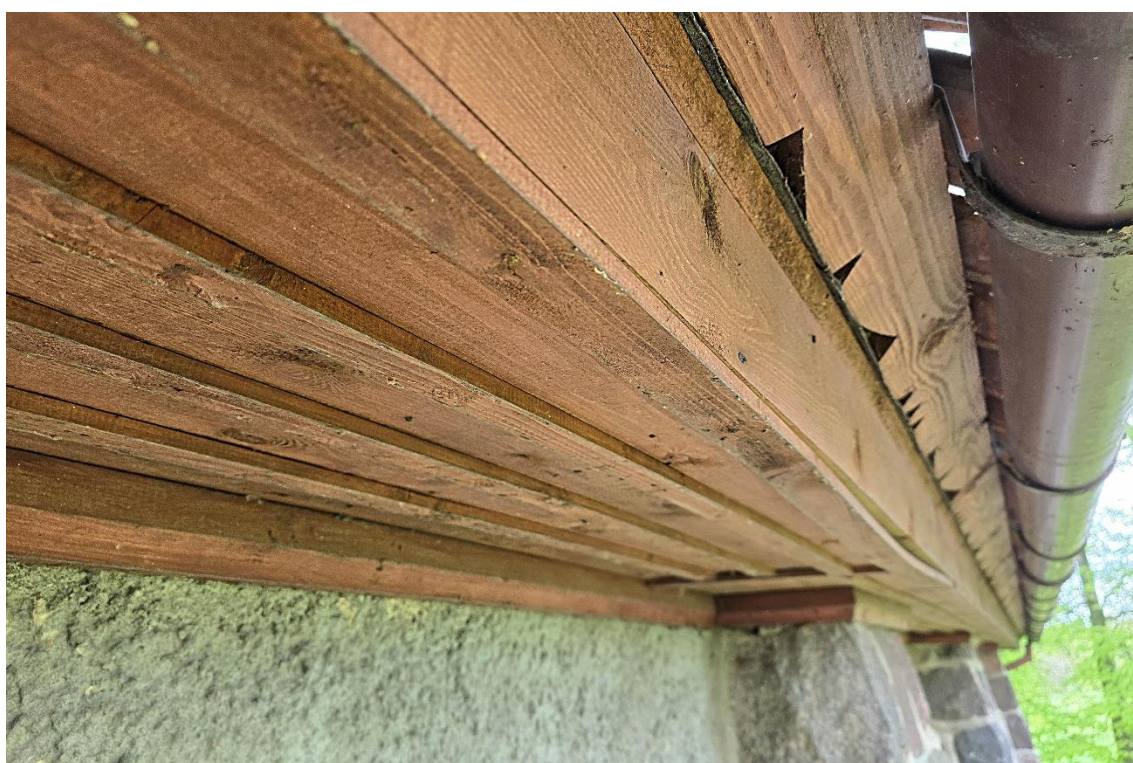
Fot. 5 Fragment okapu poddachowego z wtórnym wymalowaniem. Deski są nieoszlifowane i pomalowane jedynie bejcą.

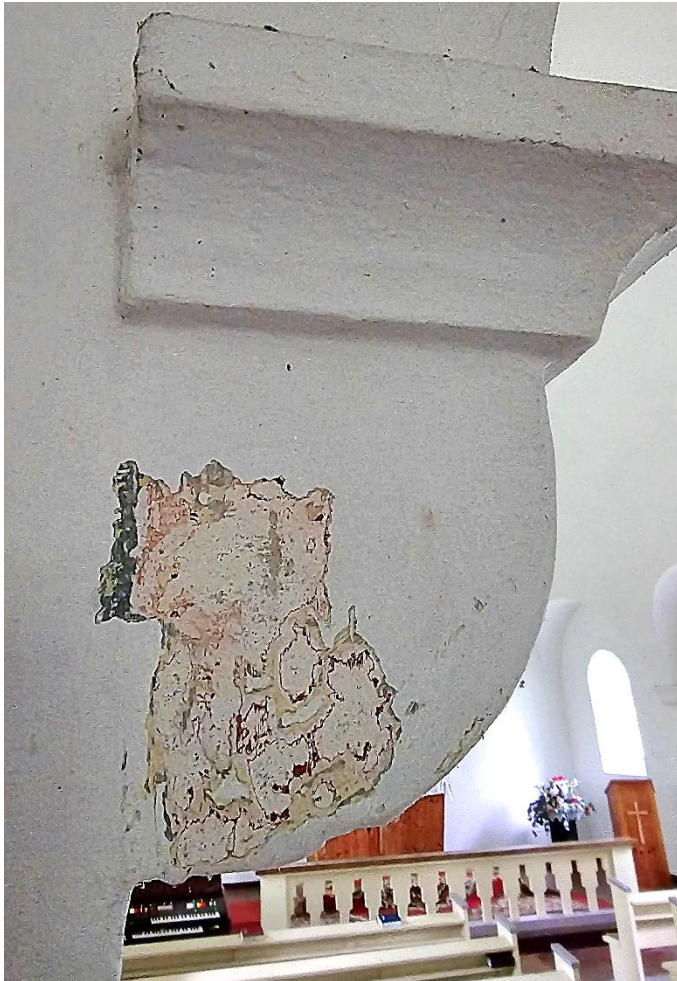
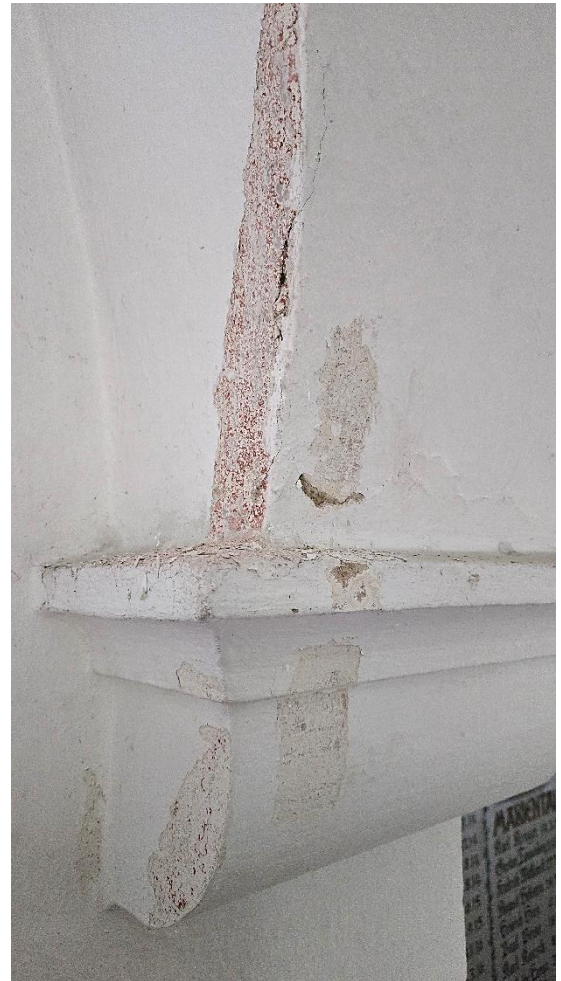
Fot.5,6 Odkrywki na konsolach wewnątrz świątyni. Detale zostały otynkowane, a następnie pomalowane kilkakrotnie. Kolejne warstwy farb:

1. Ceglano-czerwona,
2. Biało-kremowa,
3. Ugrowa,
4. Ciemno szara,
5. Biała.

Ściany były w kolorze biało-kremowym **S 0502-Y**. Początkowo malowano je w kolorze ceglano-czerwonym, ale prawdopodobnie wycofano się z tego pomysłu, gdyż wnętrze byłoby za ciemne. Na historycznej fotografii wykonanej we wnętrzu widać, że ściany i konsole były jasne. Nie znaleziono na nich innych śladów dekoracji malarskich. (Patrz fot. nr 1 w głównej części opracowania.) Kolor lamperii oznaczono symbolem **S 3560-Y80R**.

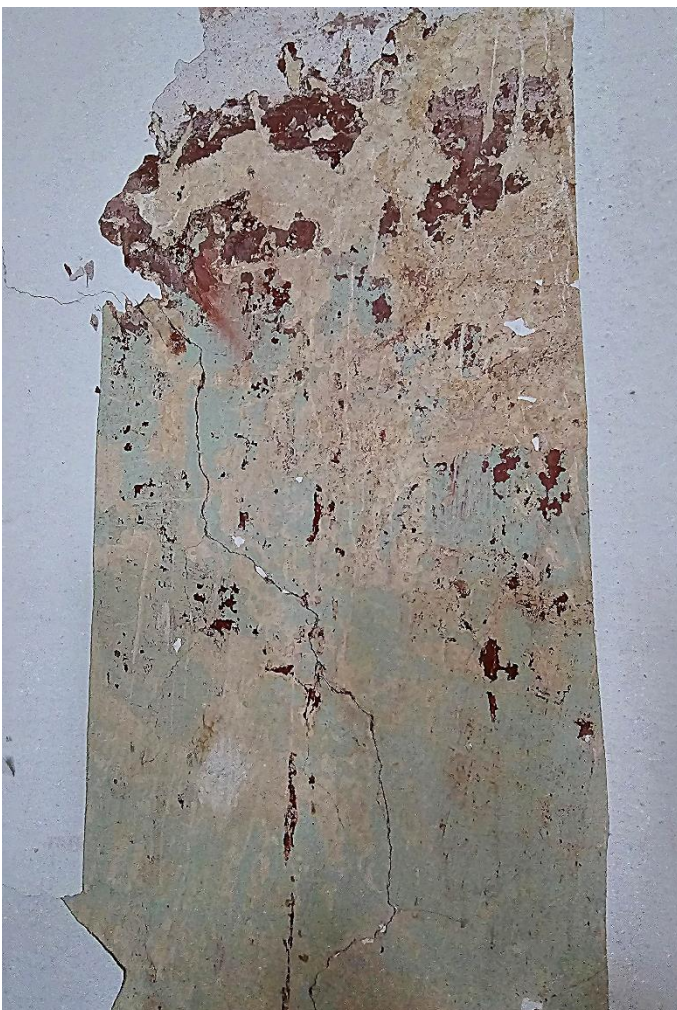
Fot.7 Odkrywka na ścianie wewnątrz świątyni. Tynk pomalowano kilkakrotnie. Kolejne warstwy farb:

1. Ceglano-czerwona,
2. Biało-kremowa,
3. Ugrowa,
4. Jasno seledynowa
5. Biała.

Lamperia w kościele malowana była w kolorze ceglano-czerwonym, a ponad nią, pomiędzy otworami okiennymi namalowane były małe krzyże na półkolistych cokołach.
