**Dokumentacja badań konserwatorskich
wraz z programem prac konserwatorskich
kościół p.w. Św. w Srokowie**

Srokowo, luty 2024 r.

Profil Art
Dyplomowany Konserwator Dziel Sztuki
mgr Piotr Supryn
ul. Dubiskiego 19, 10-752 Olsztyn

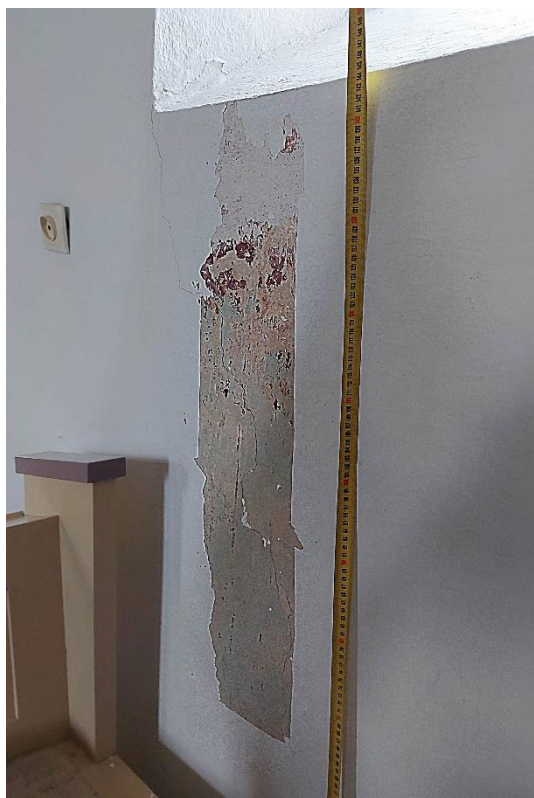
Fot. 8 Odkrywka wykonana na lamperii.

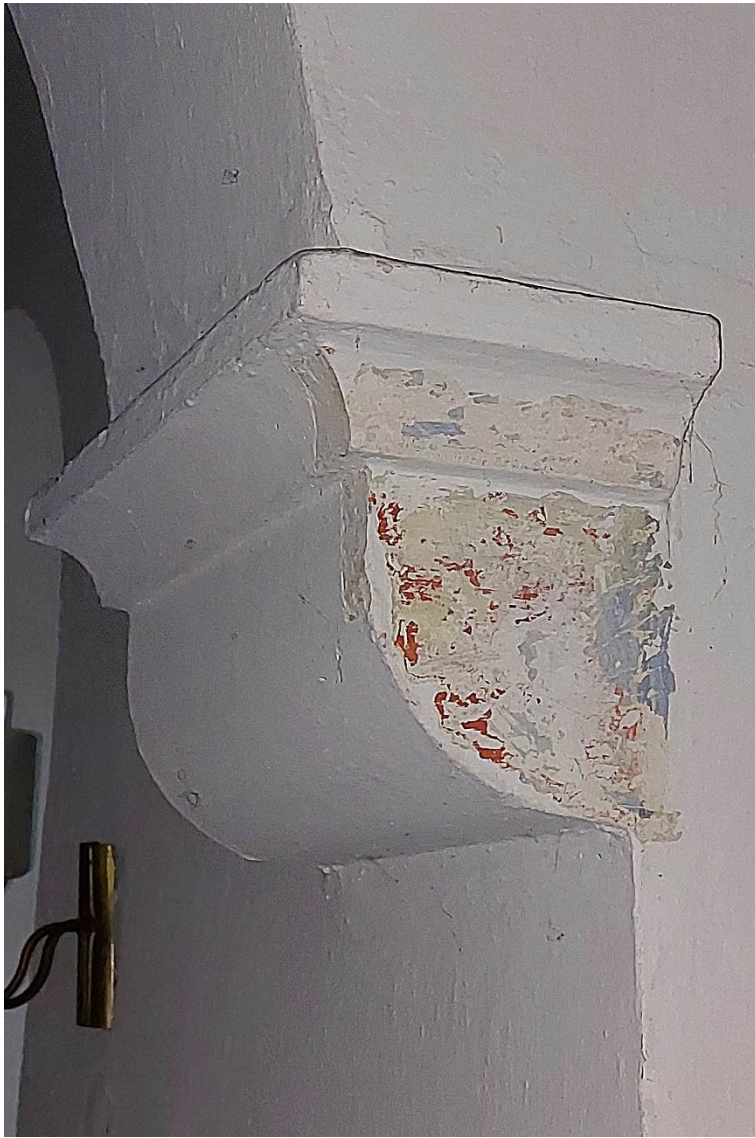
- 1. Do badań stratygrafii przeznaczono próbkę pobraną z ostatniej kroksztyny, od południa.

Fot. 10 Miejsce wykonania odkrywki i pobrania próbki nr 1.

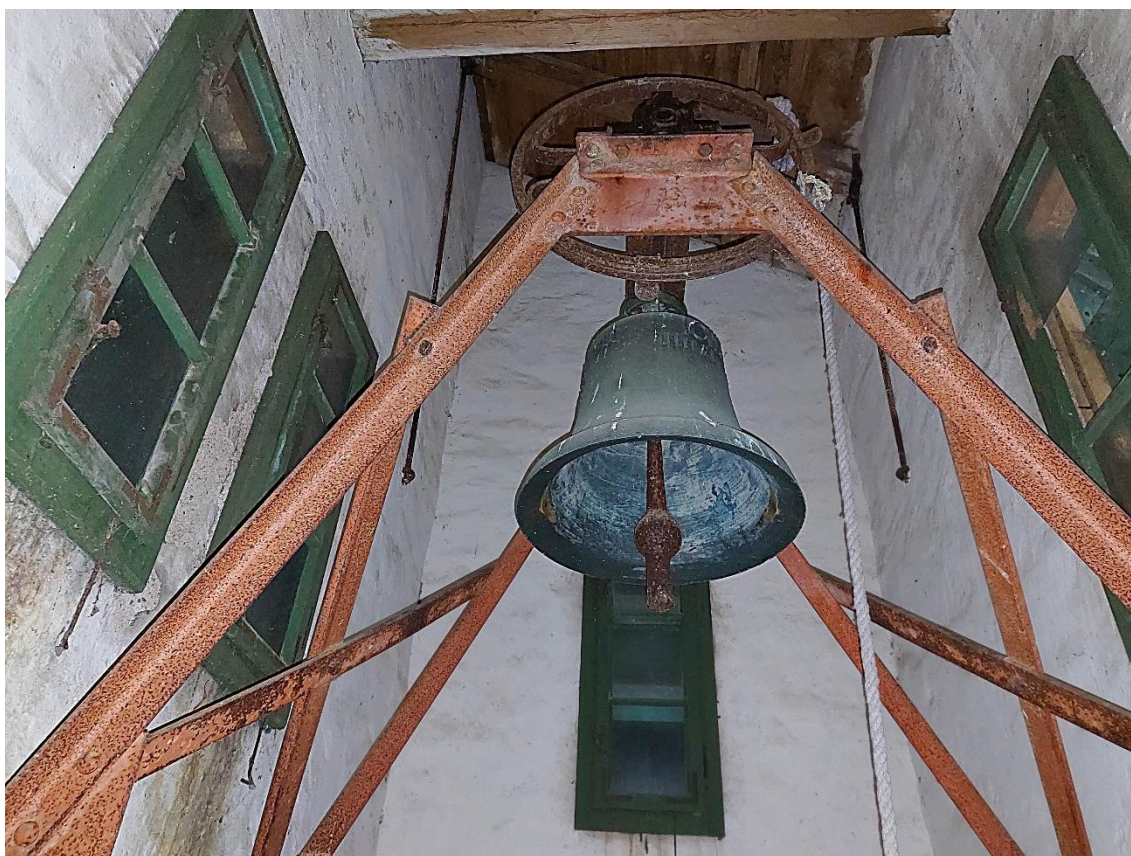
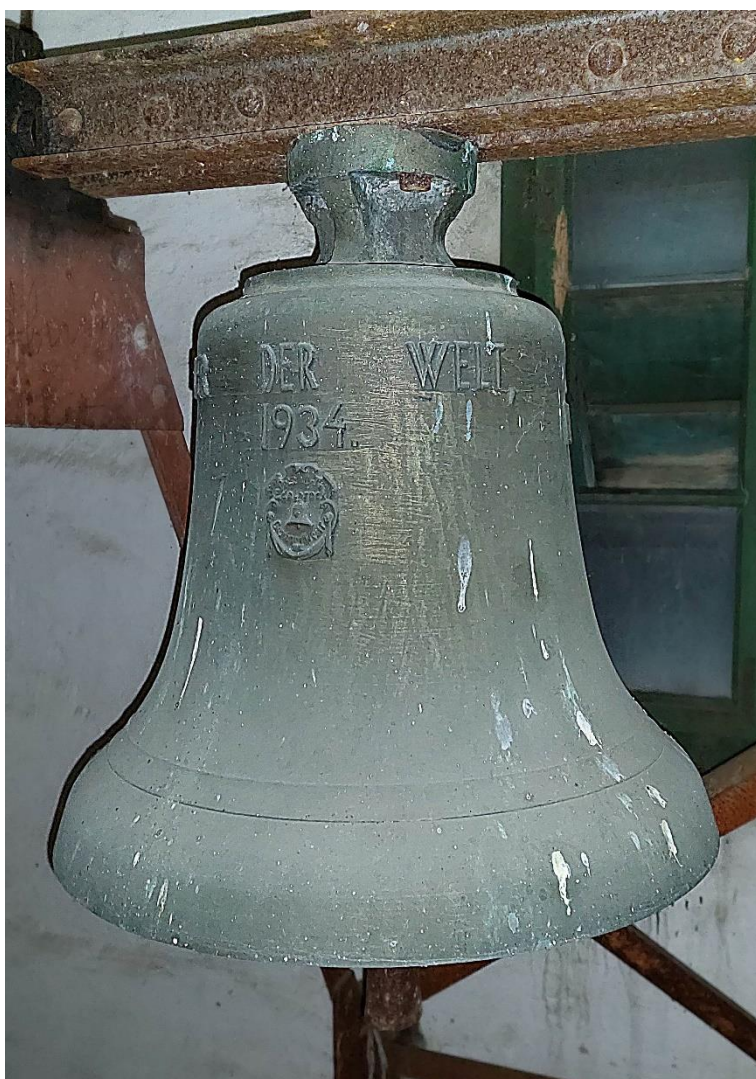
Fot 39, 40 Dzwon posiada
sygnaturę. Napis brzmi:

SOHN GOTTES ERLÖSER
DER WELT ERBARMER
DICH UNSER 1934 (Synu
Boży Odkupicielu Świata
zmiłuj się nad nami 1934).
Pod spodem jest znak
producenta.

11. Oczyszczenie elementów stalowych konstrukcji dzwonu ze starych farb i produktów korozji metodą ścierno - strumieniową (piaskowanie). Nałożenie warstwy zabezpieczenia antykorozyjnego w postaci farb zawierających cynk np. preparaty Zinga firmy Zingametail. Warstwa podkładowa – preparat Zinga, a następnie farba poliuretanowa 2C Pu, 2C Pu finish lub 2C Pu primer finish, lub systemie Tikurilla; warstwa podkładowa farby alkidowej z dużą zawartością cynku – Temazinc EE, lub Temaprime EE, a następnie warstwa zabezpieczająca – farba alkidowa Temalac. Przed pracami zabezpieczyć dzwon.

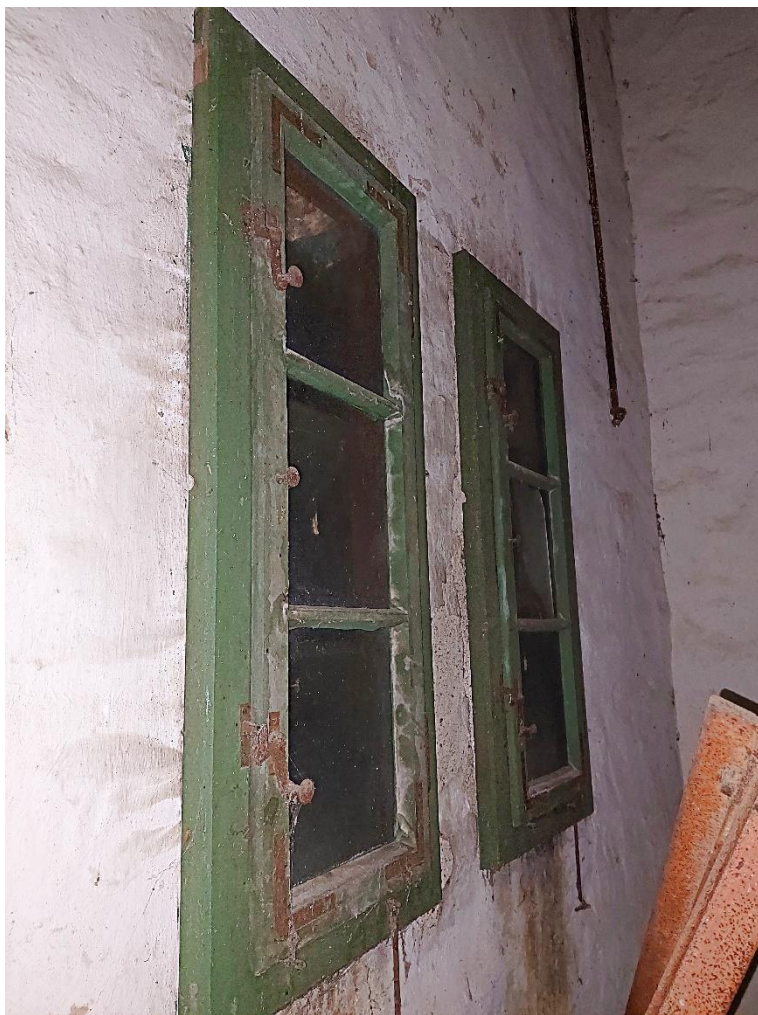
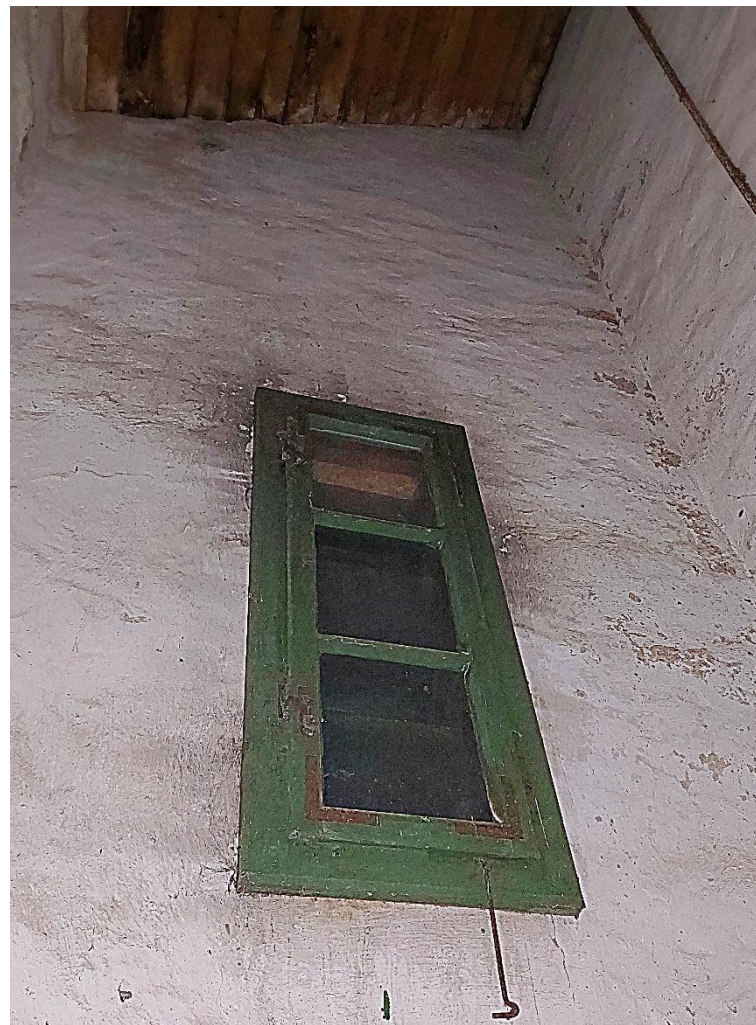
Fot 41, 42 Okna na wieży zachowały się w bardzo dobrym stanie. Mają oryginalne, zielone wymalowanie.

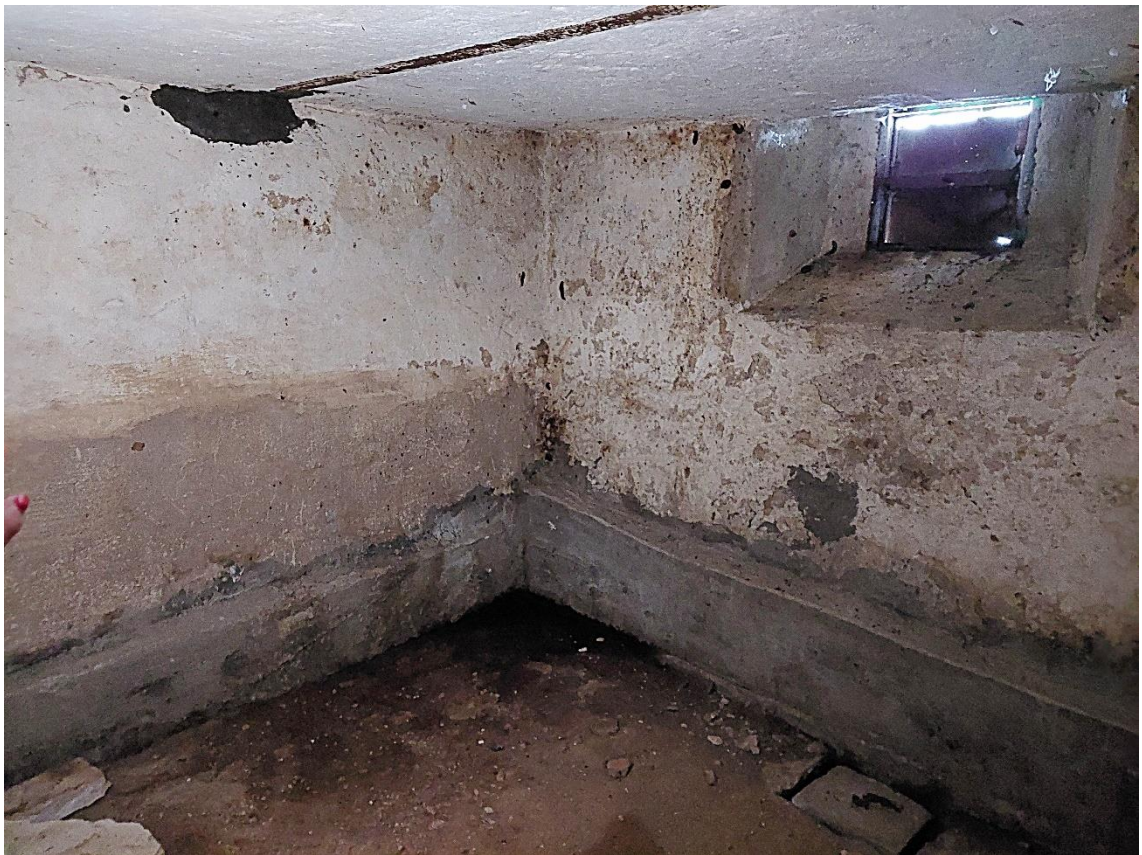
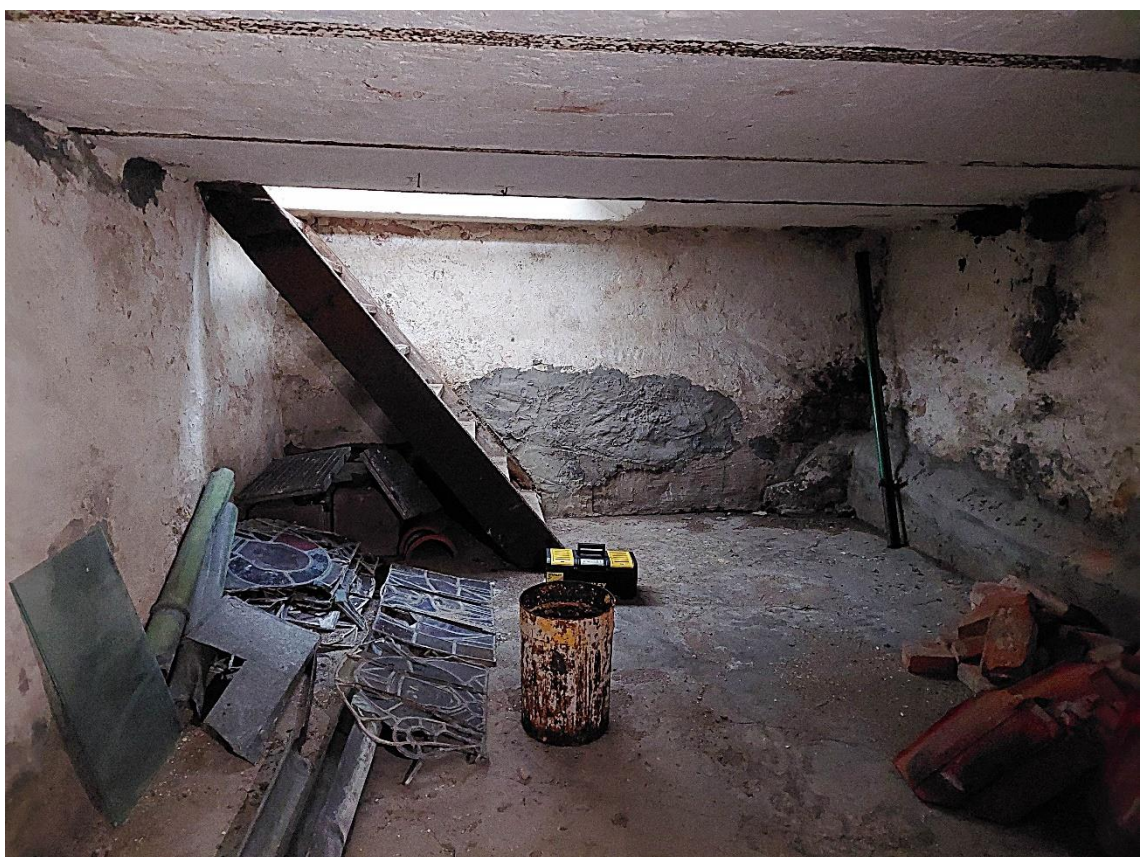
Fot. 43, 44 Wnętrze krypty pod prezbiterium. Dzięki jednemu okienku, wewnątrz następuje wymiana powietrza i nie rozwija się grzyb.
